Syndicat du bassin  
Célé - Lot médian

# Projet de réaménagement du site du Surgiè à Figeac

4 avril 2024

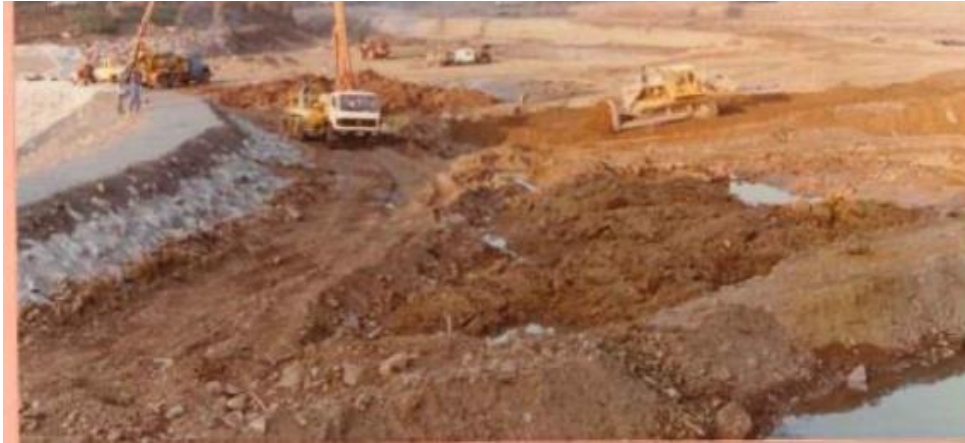
31 octobre 1985, construction du seuil, source: Ville de Figeac

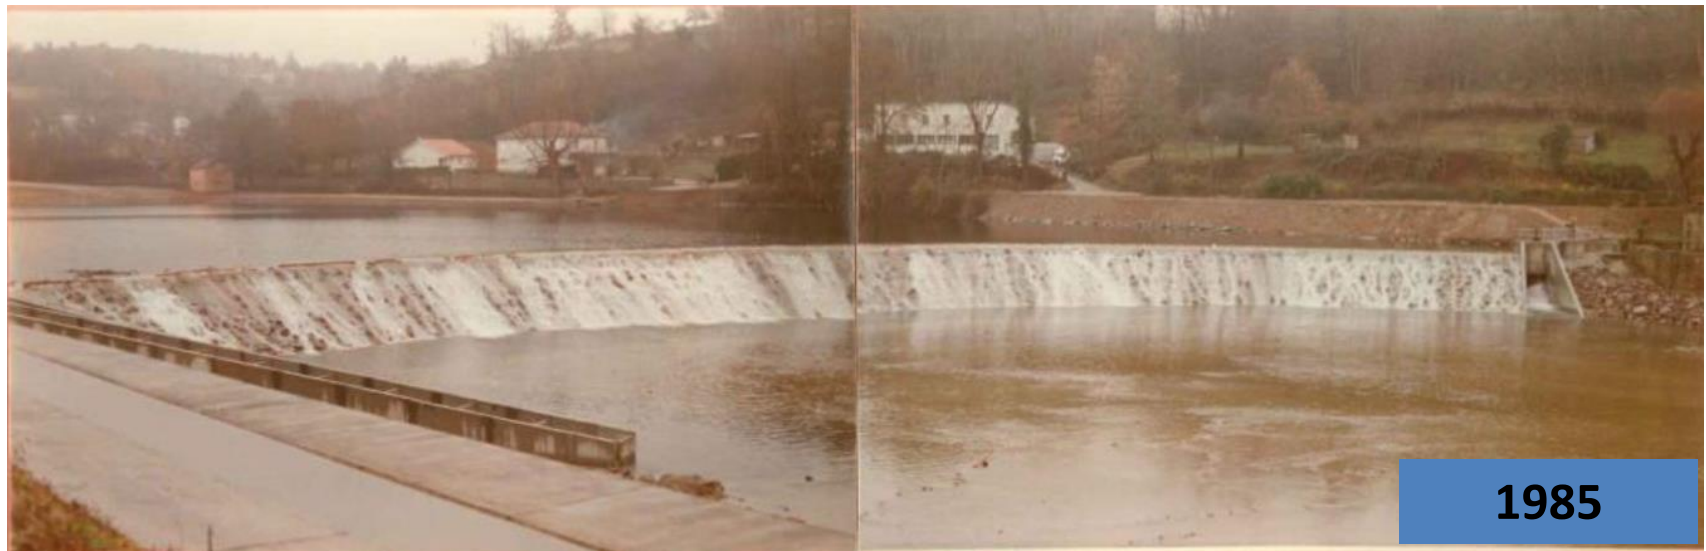
23 décembre 1985, mise en service du seuil, source: Ville de Figeac

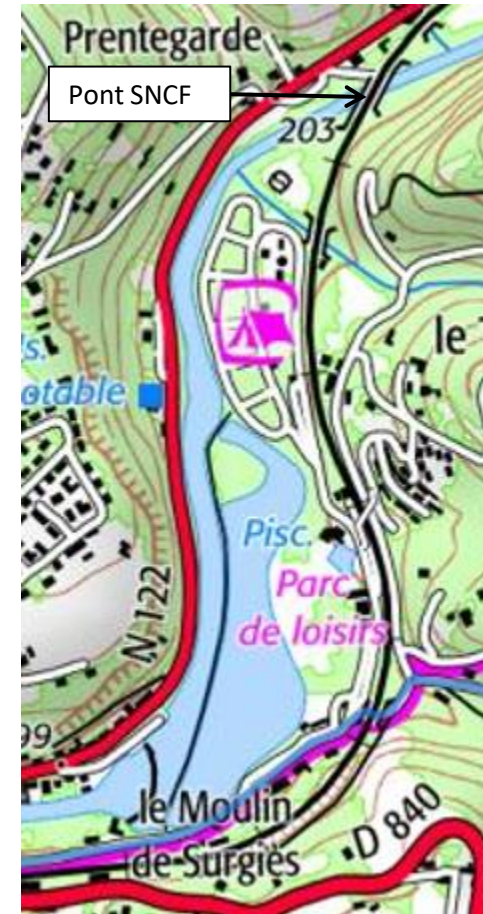
Localisation des différents usages et infrastructures liés au site du Surgié et alentours

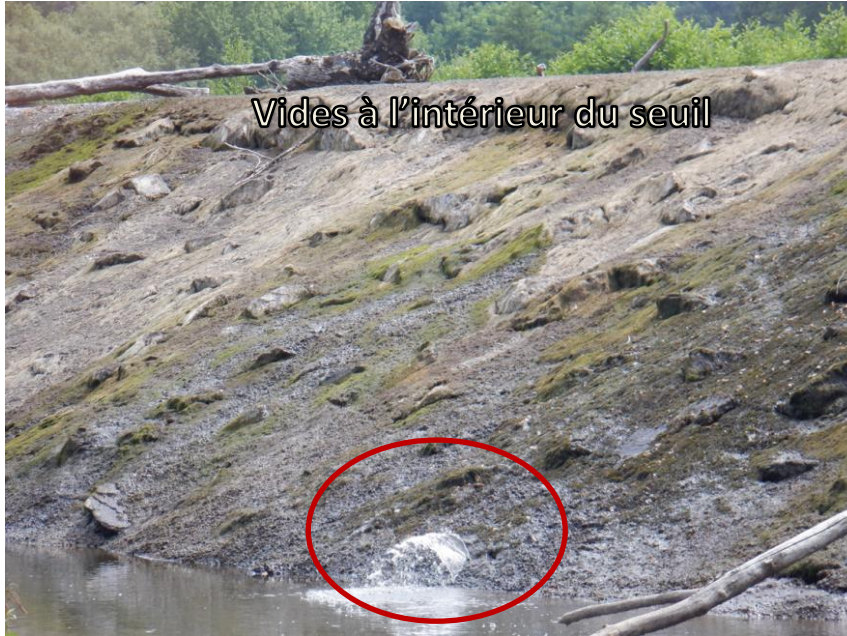
Seuil en mauvais état

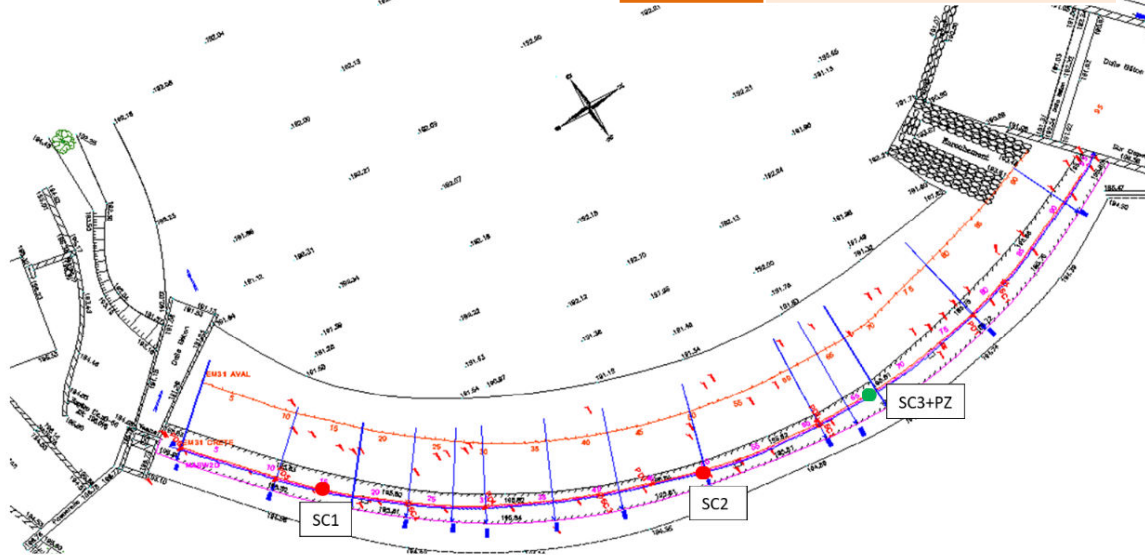
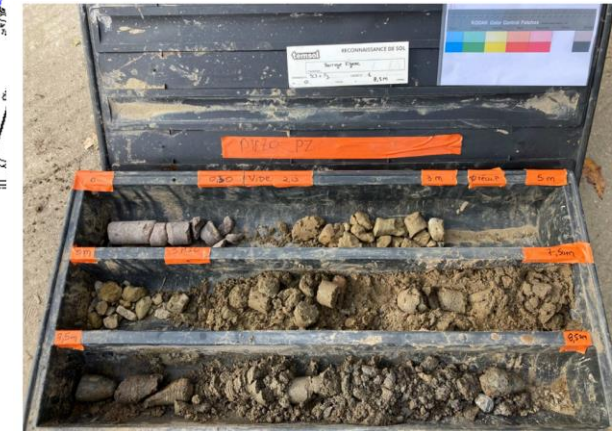
Caisse n°1 : de 0 à 8,50 m

SC1	
Profondeur	Lithologie
0 à 1,50 m	Béton + Mortier
1,50 à 5,00 m	Sol délavé
5,00 à 8,00 m	Andésite très fracturée
8,00 à 9,20 m	Andésite très altérée (sable gris / brun)
9,20 à 10,00 m	Andésite noire

SC2	
Profondeur	Lithologie
0 à 0,60 m	Béton + Mortier
0,60 à 5,00 m	Sol délavé (qq galets et limon argileux)
5,00 à 8,00 m	Sable gris / brun et qq cailloux

SC3+PZ	
Profondeur	Lithologie
0 à 0,30 m	Béton + Mortier
0,30 à 2,15 m	Vide
2,15 à 3,00 m	Limon argileux brun
3,00 à 5,00 m	Sol délavé
5,00 à 5,50 m	Galets à matrice limoneuse
5,50 à 7,50 m	Sable gris / brun
7,50 à 7,70 m	Andésite noire
7,70 à 8,50 m	Andésite très altérée (sable argileux)

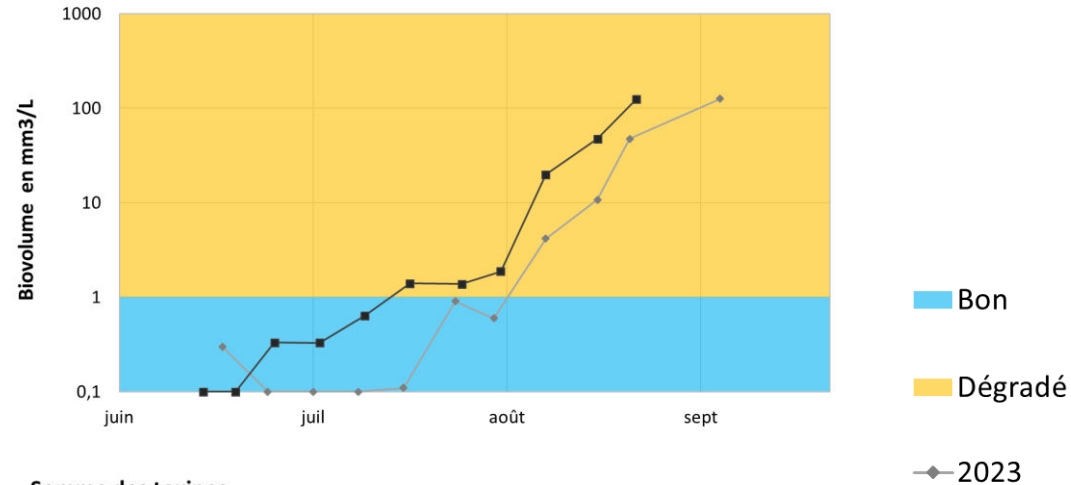
- Le biovolume atteint le seuil de 1 mm<sup>3</sup>/L entre fin juillet et début août
- Détail du peuplement par ordre croissant de concentration :
  - Aphanizomenon
  - Cylindrospermopsis
  - Merismopedia
  - Microcystis
- Dès que le biovolume dépasse 1 mm<sup>3</sup>/L, apparition de toxines
- Seule l'anatoxine dépasse les seuils de qualité

Somme des biovolumes de cyanobactéries toxinogènes

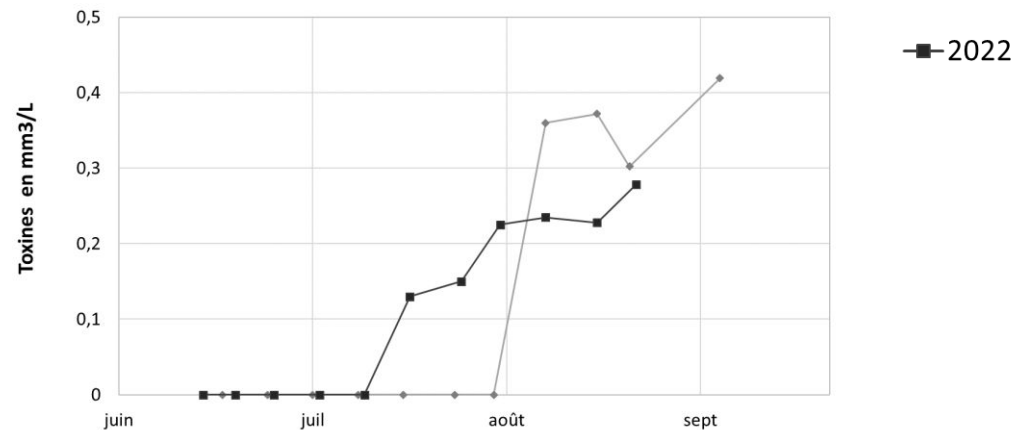
Somme des toxines

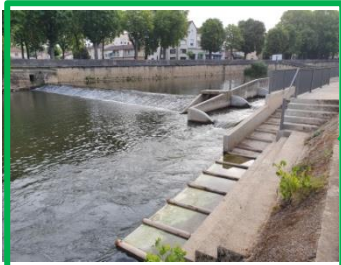
Chemin de portage

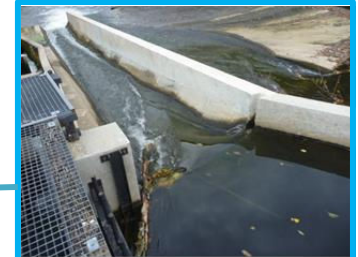
Passé à canoës

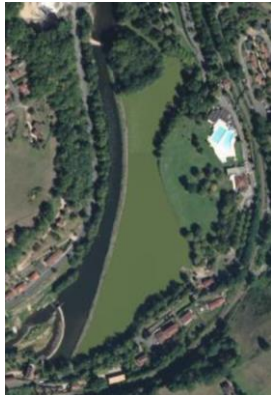
Faible renouvellement de l'eau

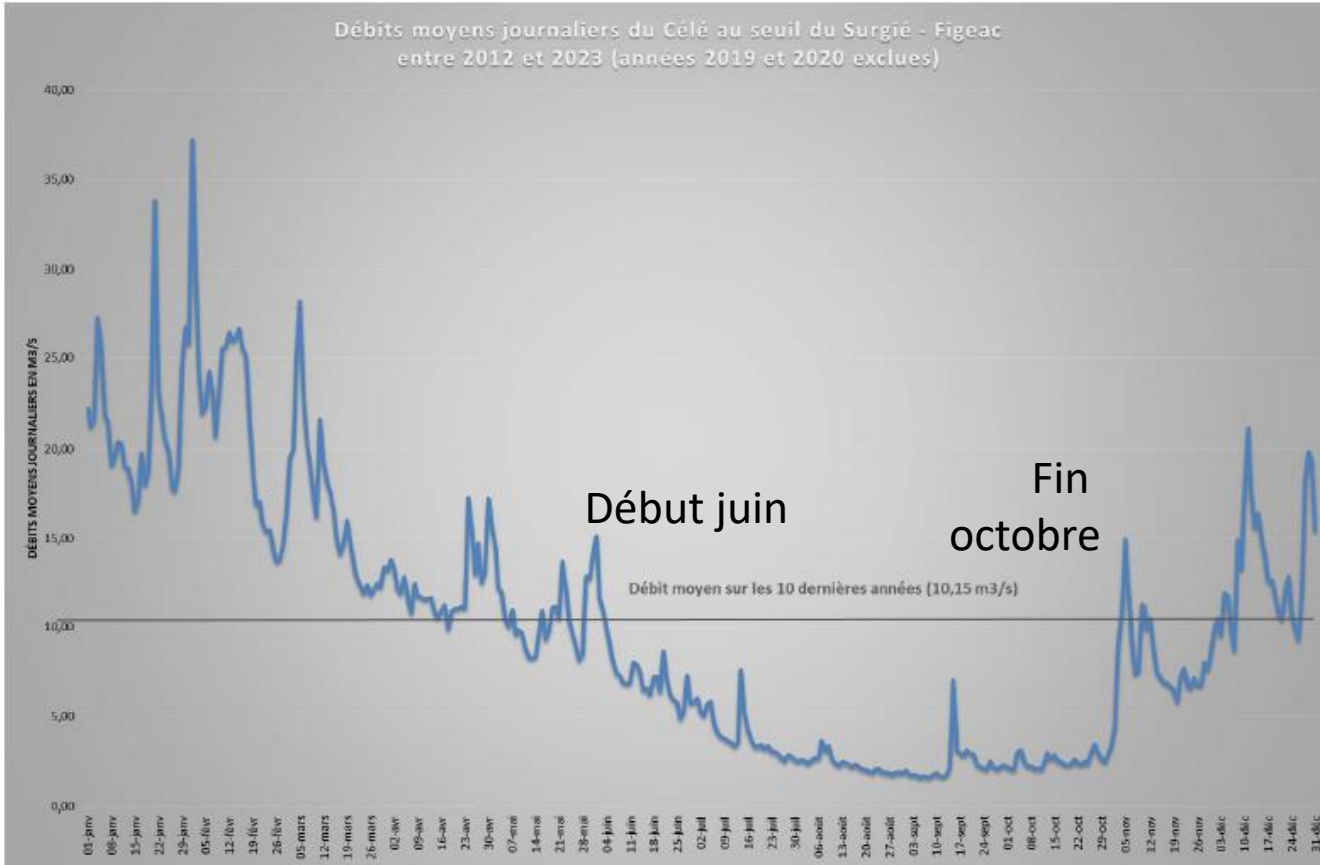
# Scénario 1 : potentiel hydroélectrique

*Débits du Célé moyennés, AJ Ingénierie, 2024*

**Scénario dérivation à partir de 3 m<sup>3</sup>/s (implantation en rive droite)**

**Débit non turbinable : environ 1m<sup>3</sup>/s**

**Débit amorçage**

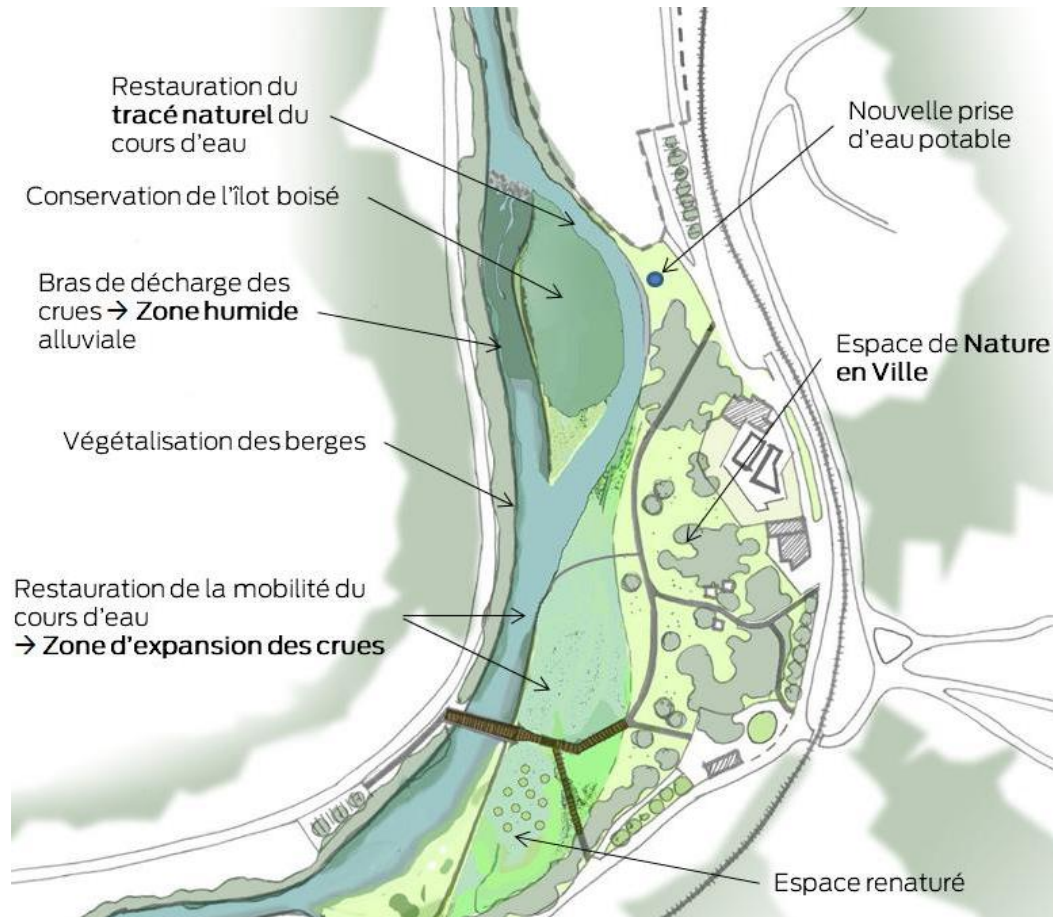
### RENATURATION INITIALE DU SITE DE 2019 RENATURATION PARTIELLE

AVEC STABILISATION DU LIT ET MAINTIEN DE LA LIGNE D'EAU ACTUELLE A LA PRISE AEP

### RENATURATION PLUS AMBITIEUSE AUJOURD'HUI

SANS STABILISATION DU LIT ET AVEC DENOIEMENT DE LA TOTALITE DE LA RETENUE

- Basée sur un effacement complet du barrage et de la digue filtrante
- Tout en recherchant un lit et un tracé le plus « naturel » du Célé

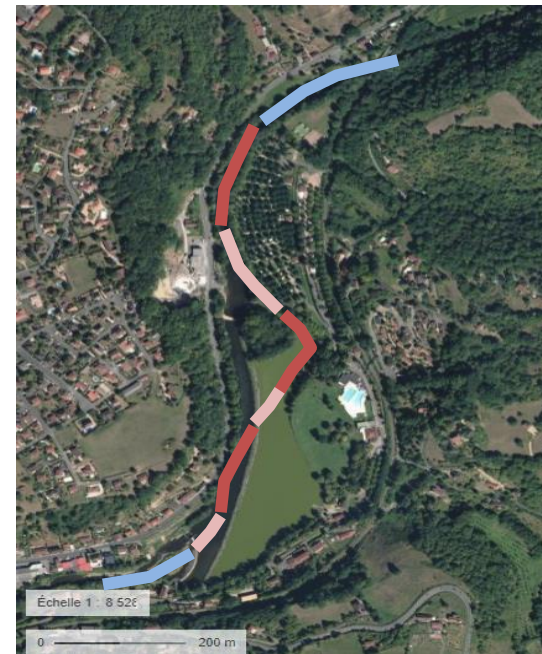
## INCIDENCES AU NIVEAU DES RUISSEAUX

Pas d'incidences notables sur les ruisseaux.

1. Le ruisseau de Roussilhe (RG)

Prolongement de la buse actuelle ou ruisseau en aérien

2. Le ruisseau du Moulines (RG)

Protection de sa confluence en enrochements végétalisés

3. Le ruisseau du Fades (RD)

Protection aval buse en enrochements libres

4. Le ruisseau du Bafaniou (RD)

Pas d'incidences sur les ouvrages (RN122 et SNCF)

Gain en débitance

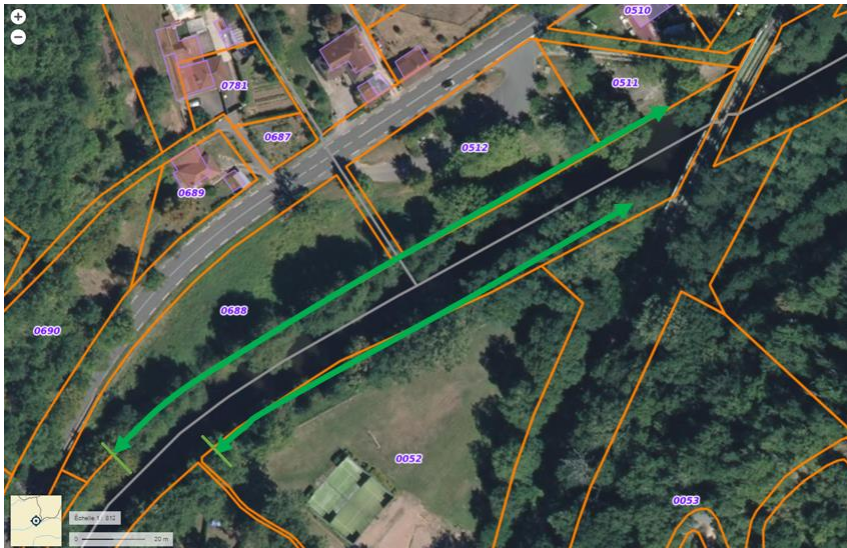
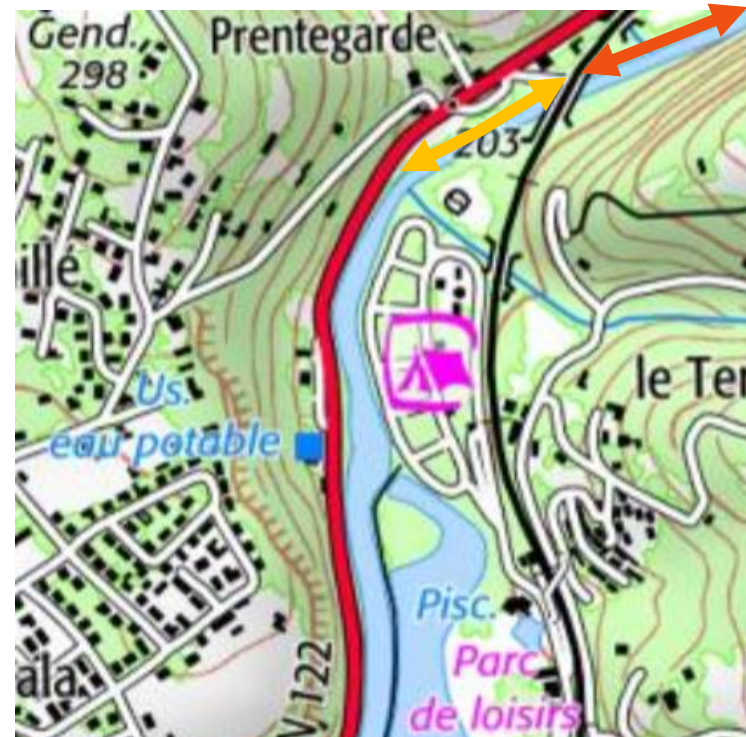
### BERGES EN AMONT DU PONT SNCF

- Abaissement de la ligne d'eau en étiage d'environ 1.30 m
- Mise en place de boutures et plantations.

### BERGES ENTRE PONT SNCF ET RUISSEAU DE MOULINES

- Abaissement de la ligne d'eau en étiage d'environ 1.50 m
- Mise en place de boutures et plantations sur 150-200 ml environ.

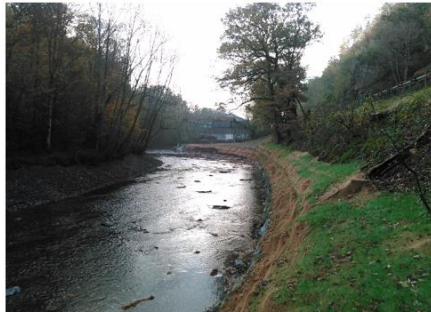
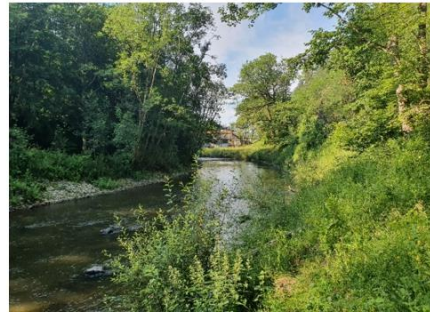
### BERGE RIVE DROITE LE LONG DE LA RD (ex. RN122)

- Abaissement conséquent de la ligne d'eau en étiage d'environ 1.50 à 3.60 m
- Enjeu fort (RD ex RN122)

### Berge en amont du seuil de décharge :

Propositions de protéger le talus en enrochements végétalisés.

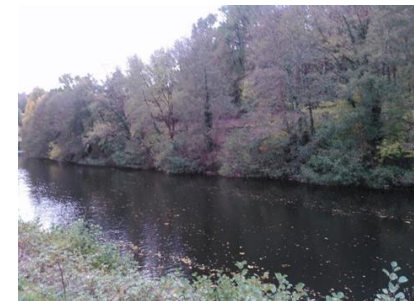
### Berge en aval du seuil de décharge :

Berge protégée et bien végétalisée au dessus H2O :  
Butée de pied pour éviter de tout déstructurer.

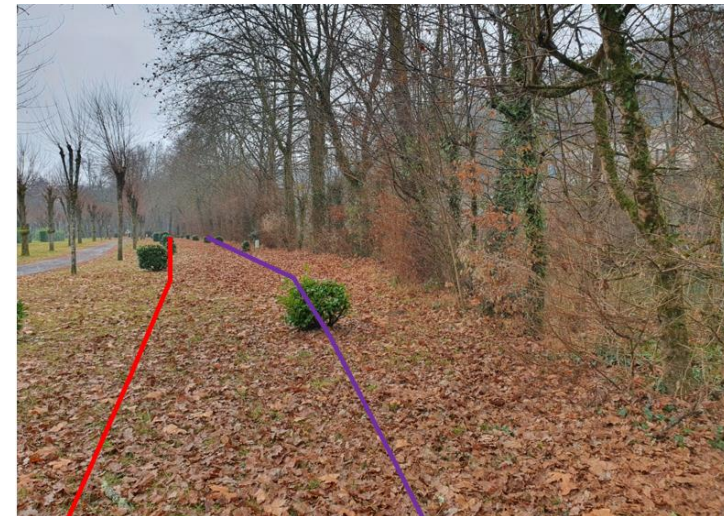
Exemple d'emprise au niveau du profil P11

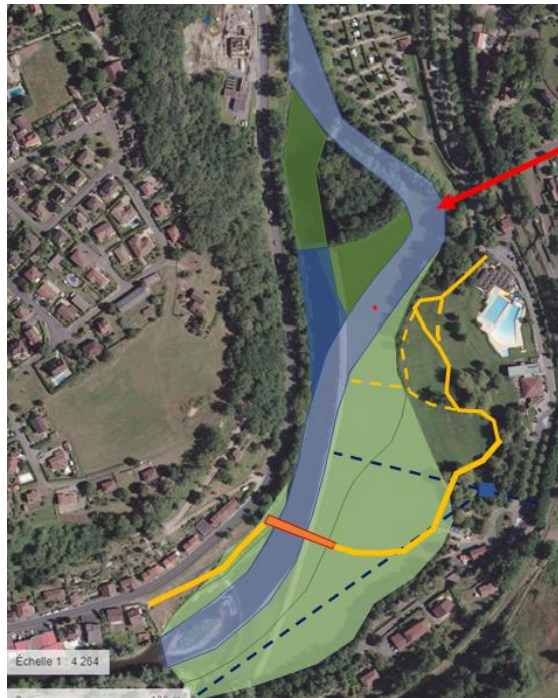
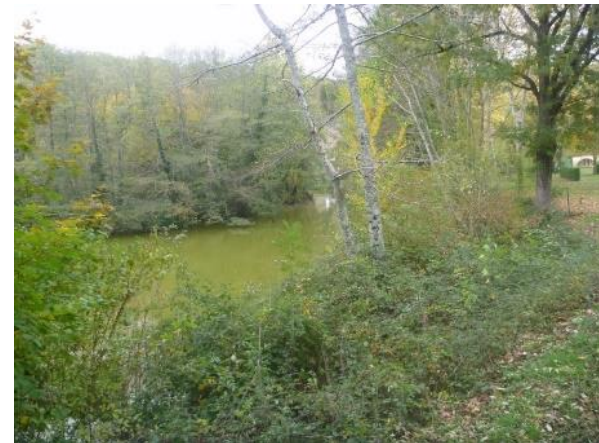
### BERGE AU NIVEAU DU MEANDRE DE LA PISCINE

- Après renaturation, le Célé viendra s'écouler au niveau du site avec contraintes érosives fortes en crue.
- Nécessité de protéger cette berge en enrochements végétalisés + enrochements bétonnés.

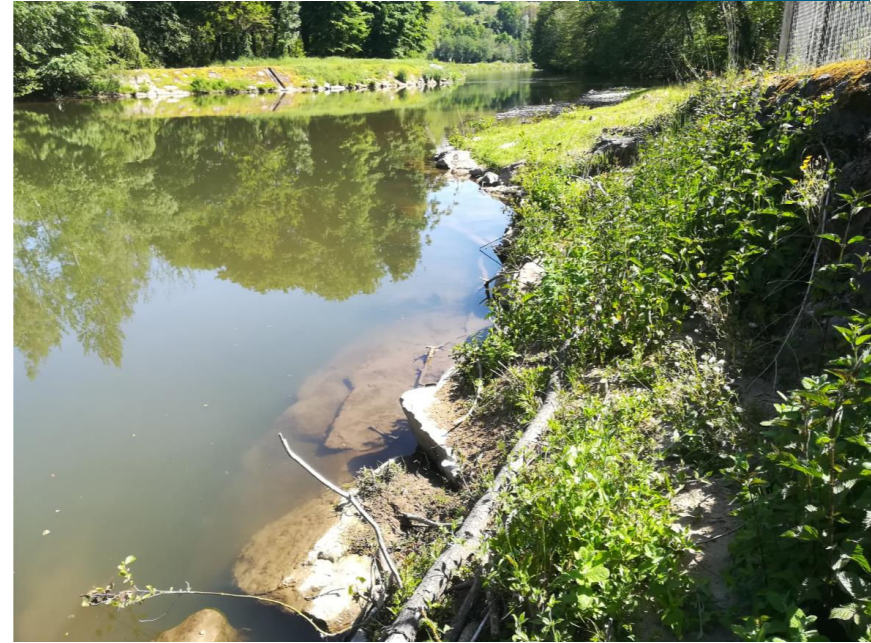
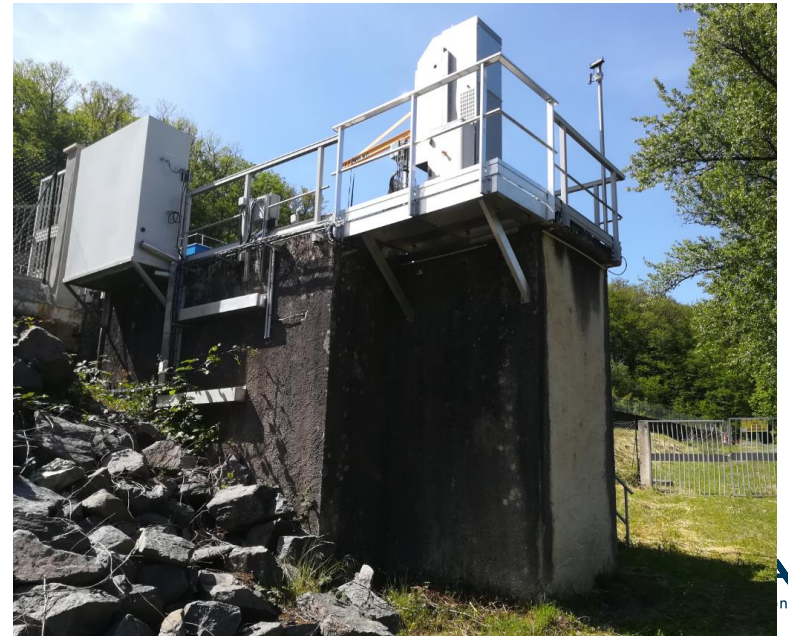
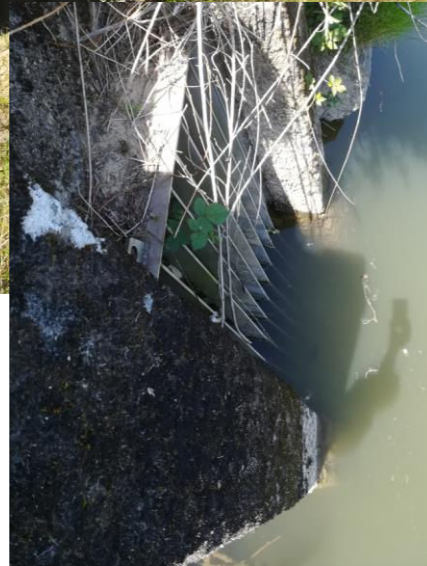
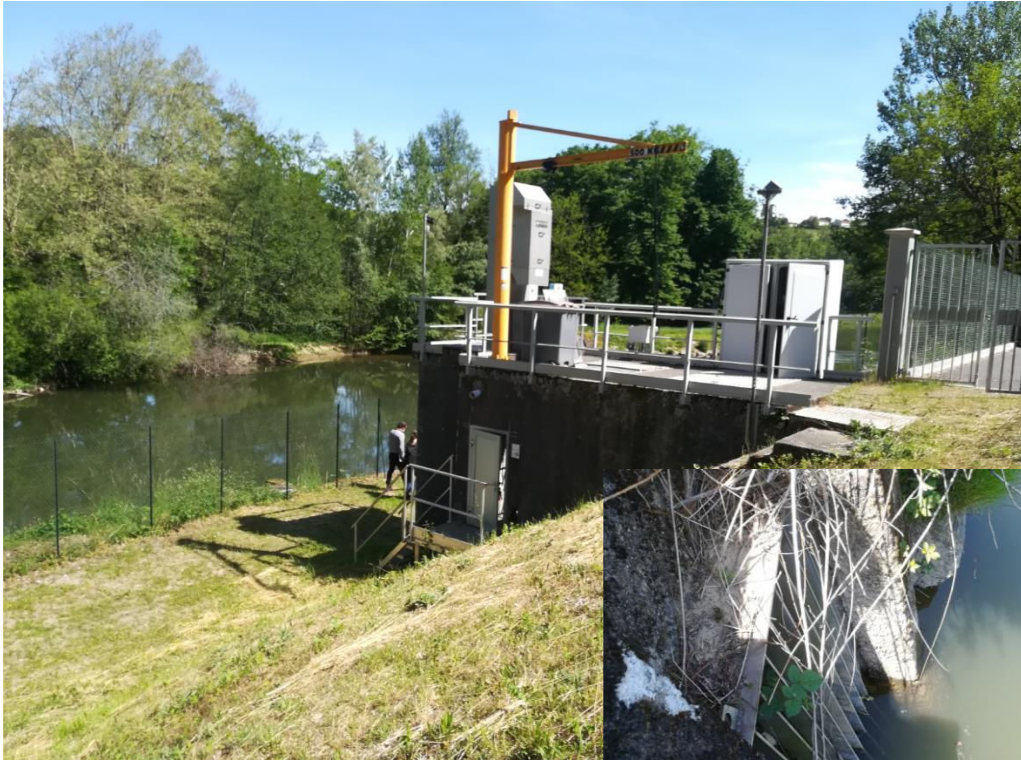
- Prise de 1970, nouvelle usine de production d'eau potable mise en service en 2020
- 3 pompes de 220 m<sup>3</sup>/h (double secours)
- Temps de pompage moyen : 10 à 12h/j à 220 m<sup>3</sup>/h (pointe à 16h/j)
- Opérations régulières de curage / de désensablement de la prise d'eau nécessaires
- En étiage très marqué : niveau insuffisant -> création seuil en urgence
- Installation d'un système de pompage de secours
- Génie civil de la prise d'eau endommagé

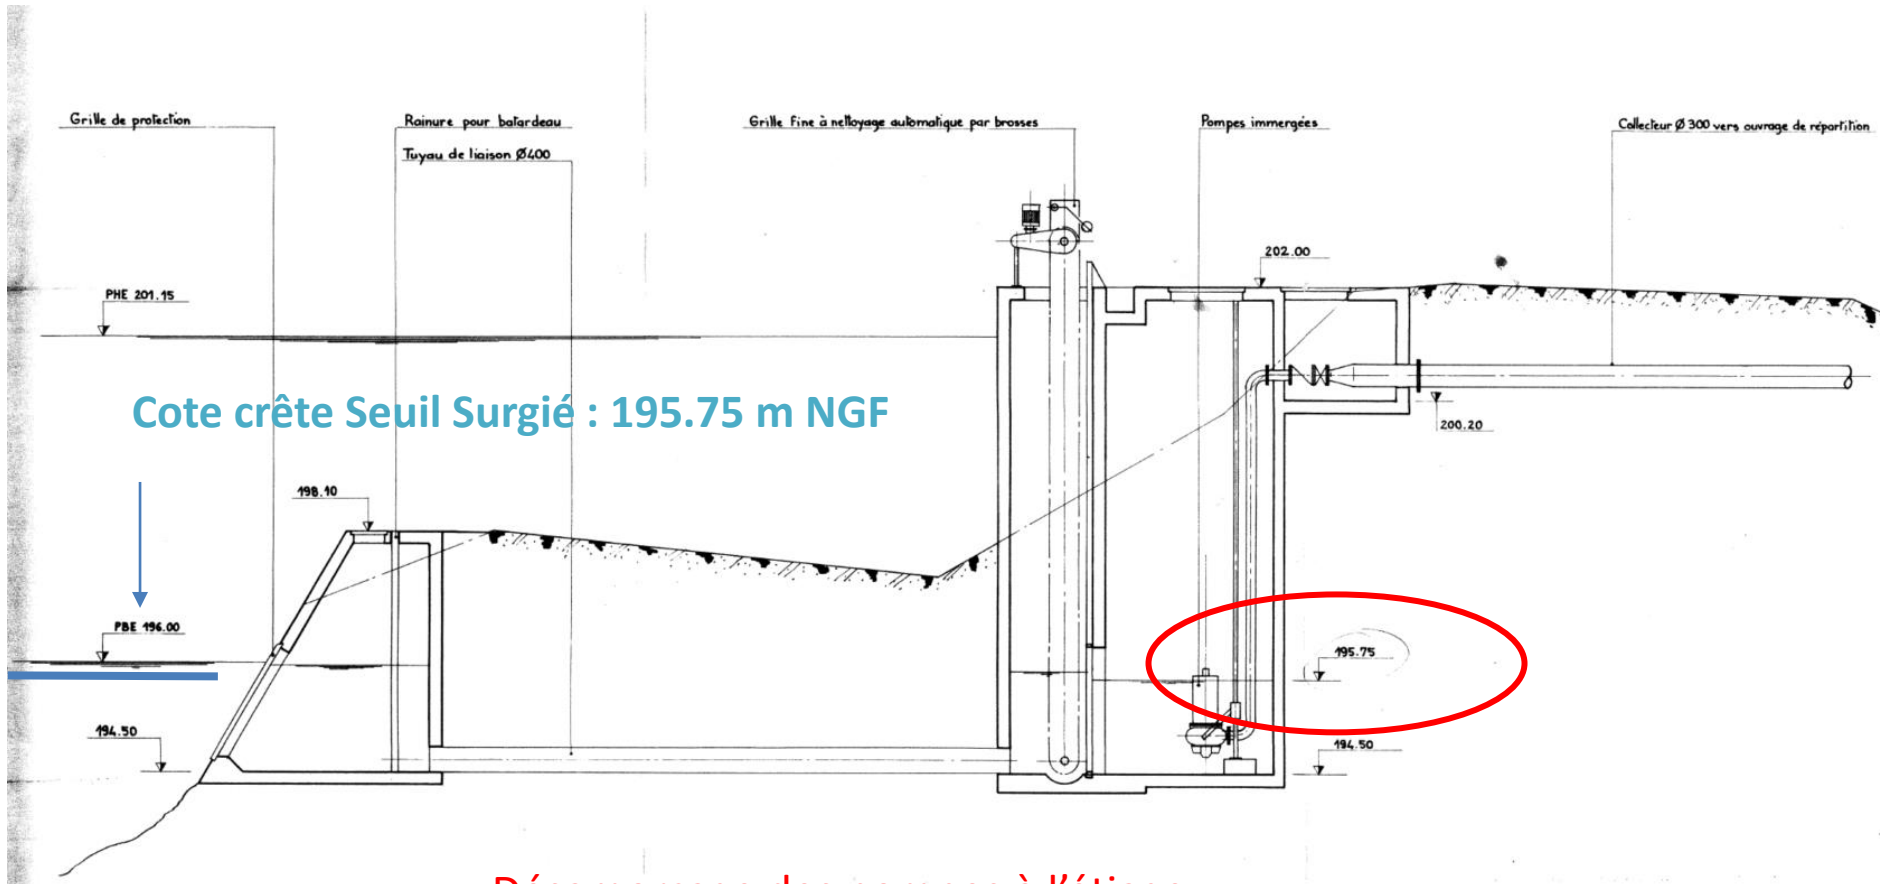
Désamorçage des pompes à l'étiage

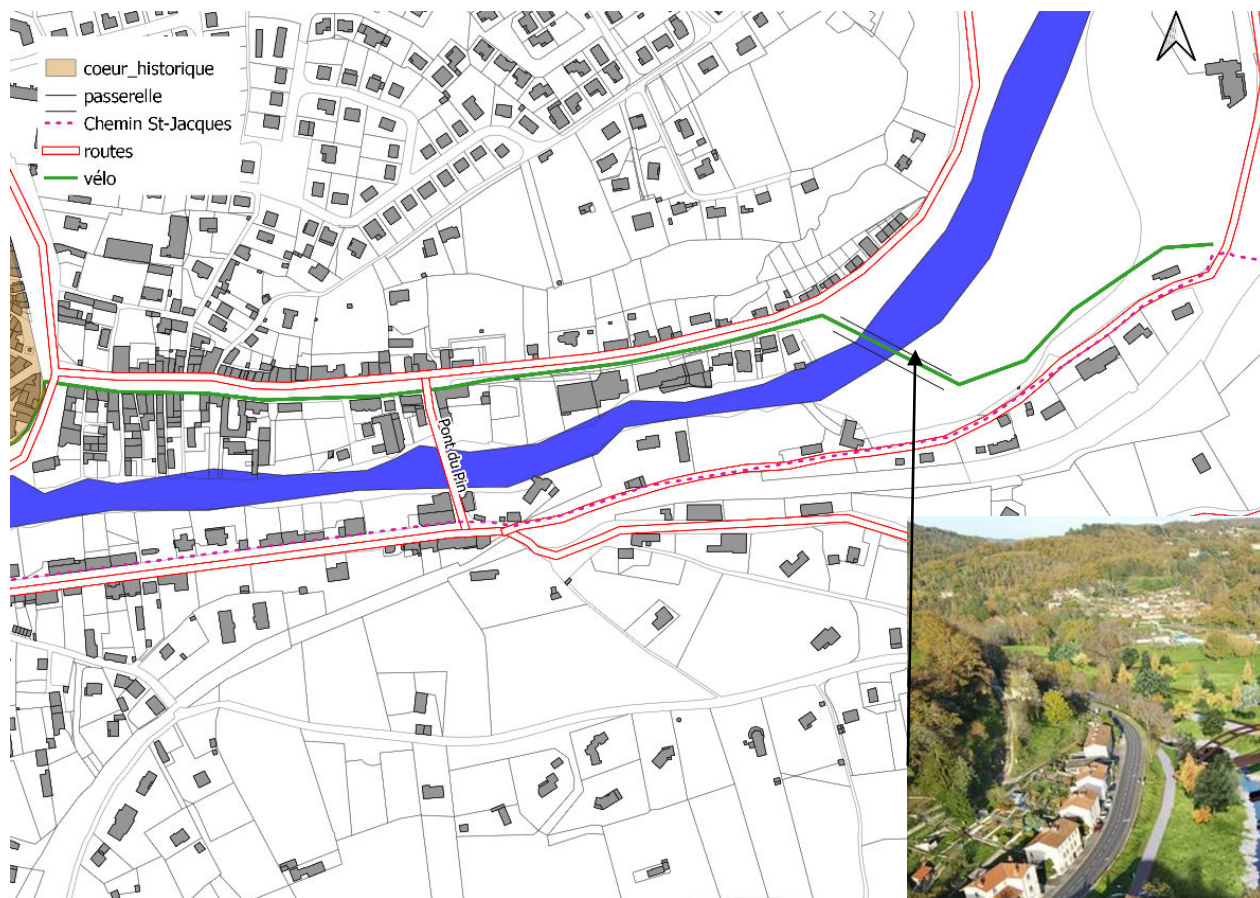
# Pour les 2 scénarios étudiés : projet de mobilité douce

Tracé de mobilité douce envisagé (vert)
